東久留米市本庁舎改修基本計画について

東久留米市本庁舎改修基本計画

令和8年3月

東久留米市

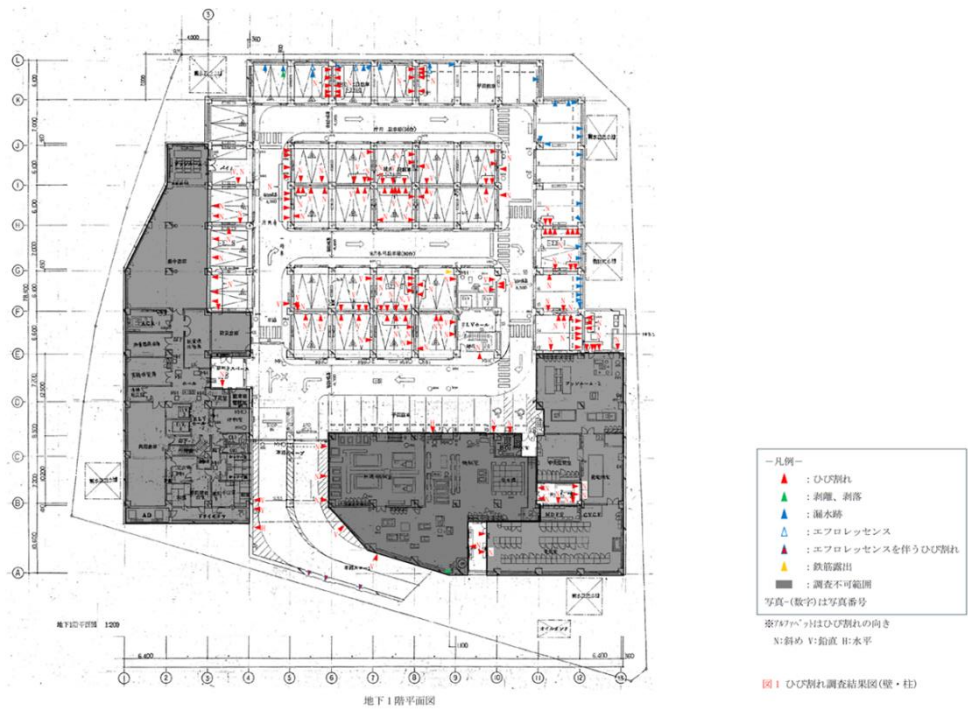
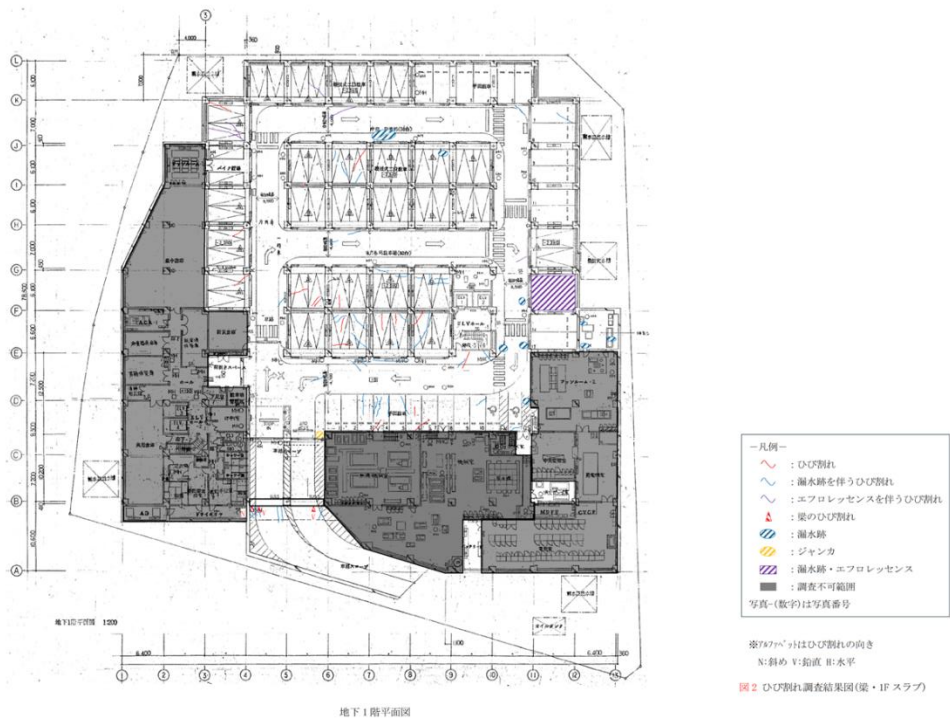
図7：地下1階躯体のひび割れ状況

4. 地下1階ひび割れ調査結果

地下1階躯体のひび割れ状況概要を次ページに示す。

No.	部位	対象	工事項目
1	躯体	コンクリート	ひび割れ補修
2			中性化に対応する表面被覆工法・含侵工法
3	内部天井	特定天井	既存天井下地・仕上とも撤去・更新

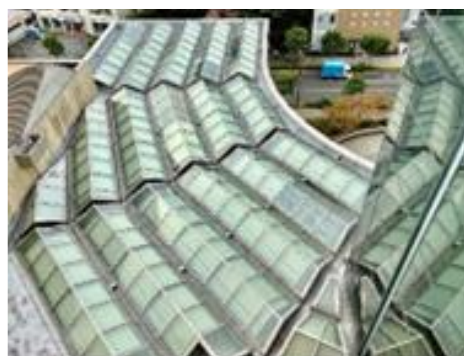
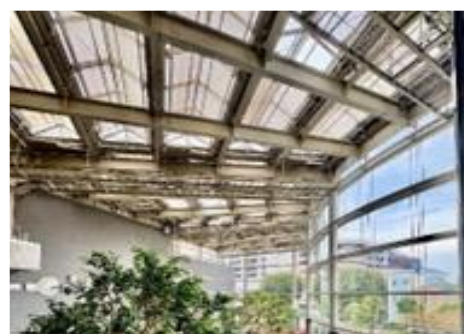
図 12: ガラストップライト現状

屋内ひろばのガラストップライトについては、断熱性能向上のため、現状の網入りペアガラスから網入りガラス+Low-E ペアガラスに入れ替えることを検討したが、ガラス自体や屋根側に設けられたサンシェード等のメンテナンス面での課題等があり、金属製屋根への葺き替えを行うことを検討した。

屋内ひろばの天井面がガラスであることによって天井面からの採光が図られ、光に溢れた空間が形成されていることに大きく貢献しているのも事実ではあるが、今後45年間を目標としてこの本庁舎を継続して使用していくことを考慮すると、屋内ひろばの空間の明るさ感や開放感はやや損なわれるものの、大規模改修というタイミングを捉えて、金属製屋根への葺き替えを行うことが必要と整理した。
